# BALANÇO

Programa Regional de Redução de Riscos

# REMOÇÕES PREVENTIVAS

# CONSÓRCIO INTERMUNICIPAL GRANDE ABC

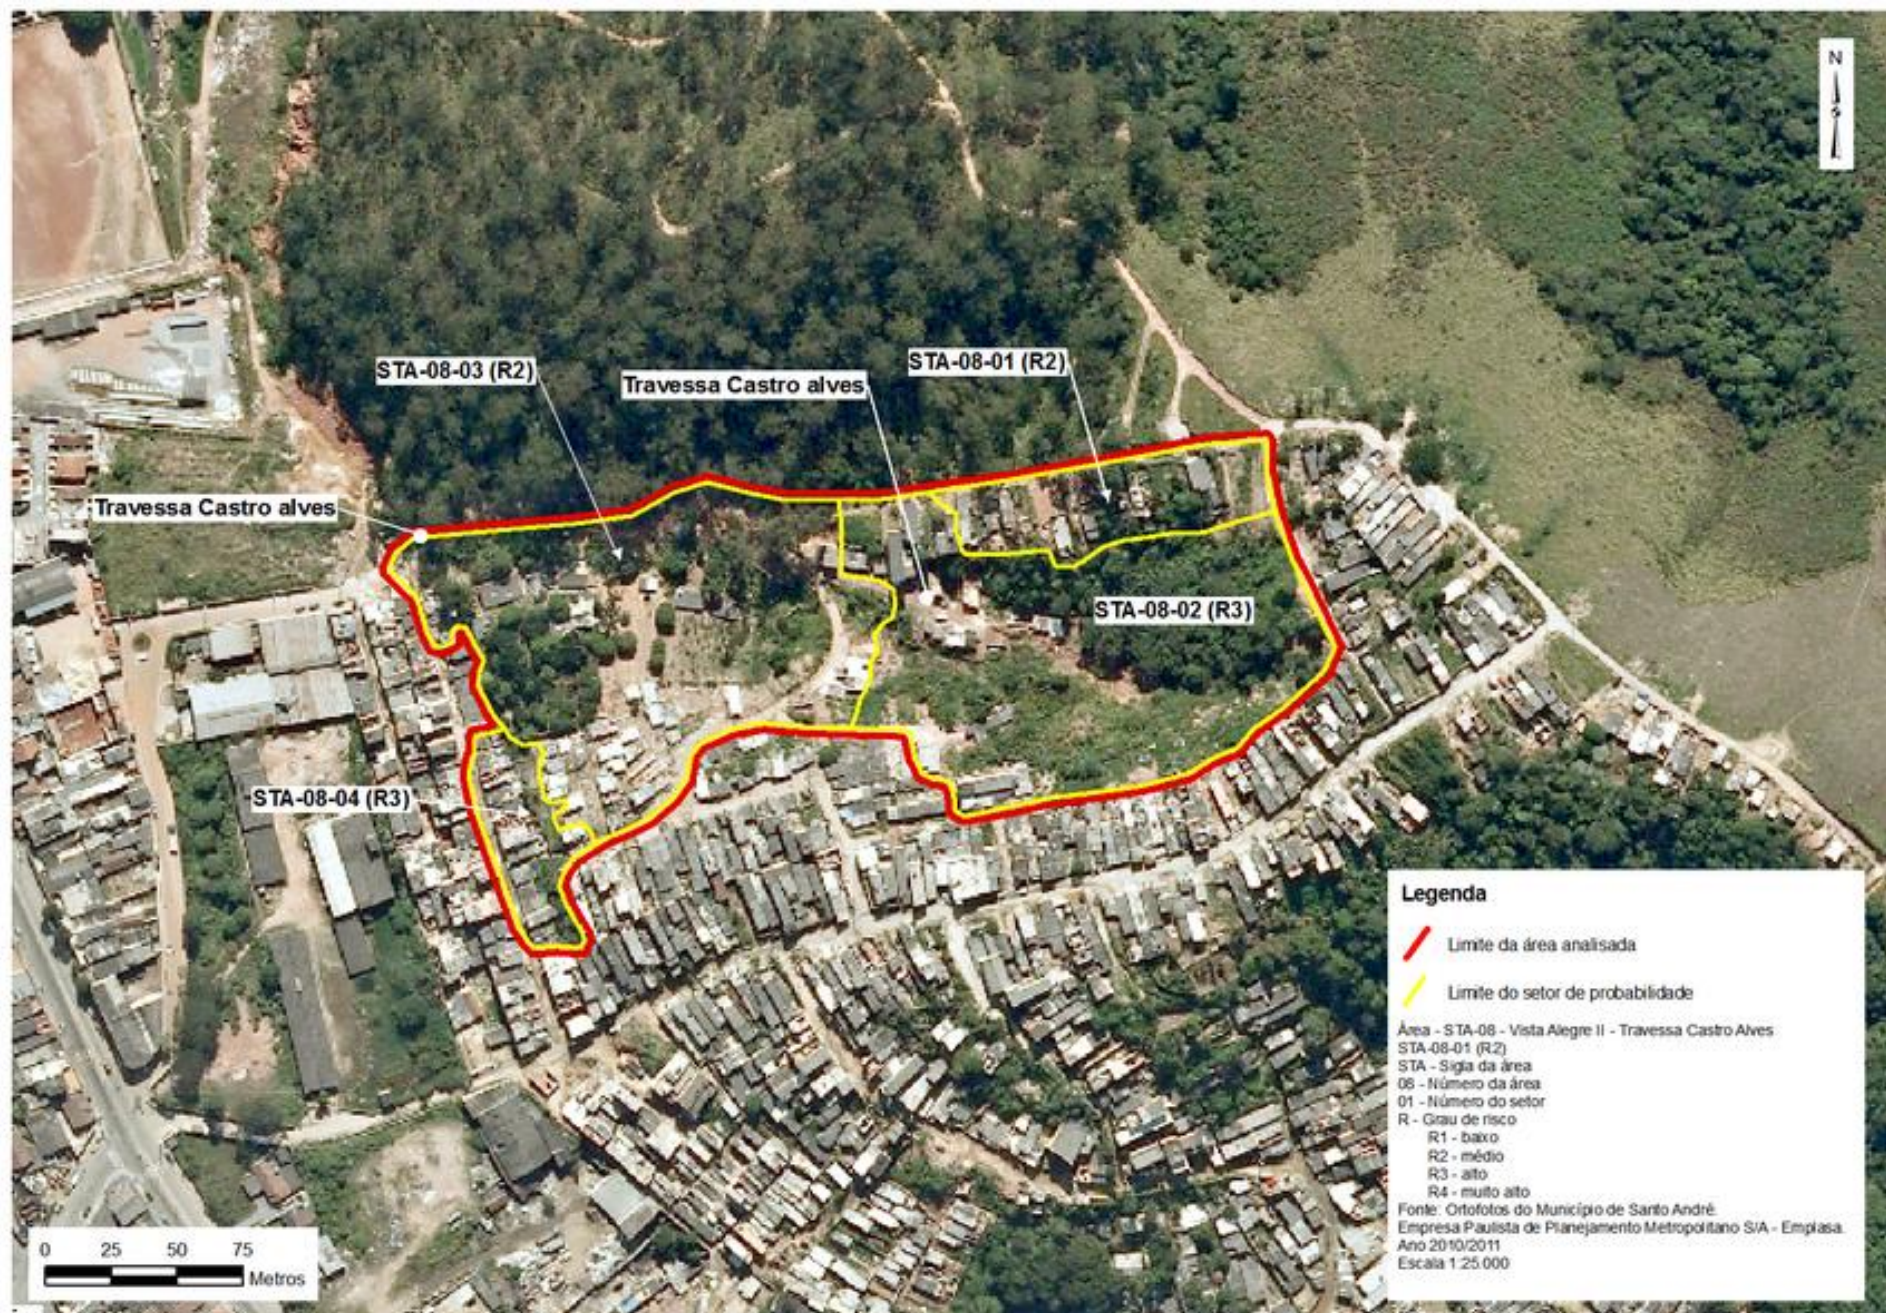
FOTO FV- STA-08.01: Vista geral do limite da área e dos setores mapeados.

Prefeitura: Santo André	Área: STA-08	Nome: Vista Alegre II – Travessa Castro Alves	Setor: STA-08-02
Data: 13/11/2013		Coordenadas: 347671 / 7379131	
Localização da Área: Travessa Castro Alves			
Equipe IPT: Eduardo Soares de Macedo / Fabrício Araújo Mirandola			
Equipe Prefeitura: José Carlos Perin			
<p><b>DIAGNÓSTICO DO SETOR</b></p> <p>Setor de encosta com inclinação média de 25° e presença de moradias em alvenaria e madeira, em fase de ocupação. Acesso por via não pavimentada. Taludes de corte com 3m de altura e 90° de inclinação, com moradias de 0 a 1m do topo e 0 a 1m da base do talude. Presença de solo residual. Taludes de aterro com 2m de altura e 70° de inclinação, com moradias de 0 a 1m de distância do topo do talude.</p> <p>Evidências de movimentação representadas por árvores, postes, muros inclinados e cicatrizes de deslizamento. Há concentração de água de chuva e lançamento de águas servidas em superfície, vazamento de tubulação. O sistema de drenagem superficial é inexistente.</p> <p>Ocorre a presença de árvores e vegetação rasteira.</p>

<p><b>DESCRIÇÃO DO PROCESSO DE INSTABILIZAÇÃO</b></p> <p>Setor com ocorrência pretérita e possibilidade de novos deslizamentos em taludes de corte e de aterro.</p>			
GRAU DE PROBABILIDADE: R3 - ALTO			
NÚMERO DE MORADIAS: 60

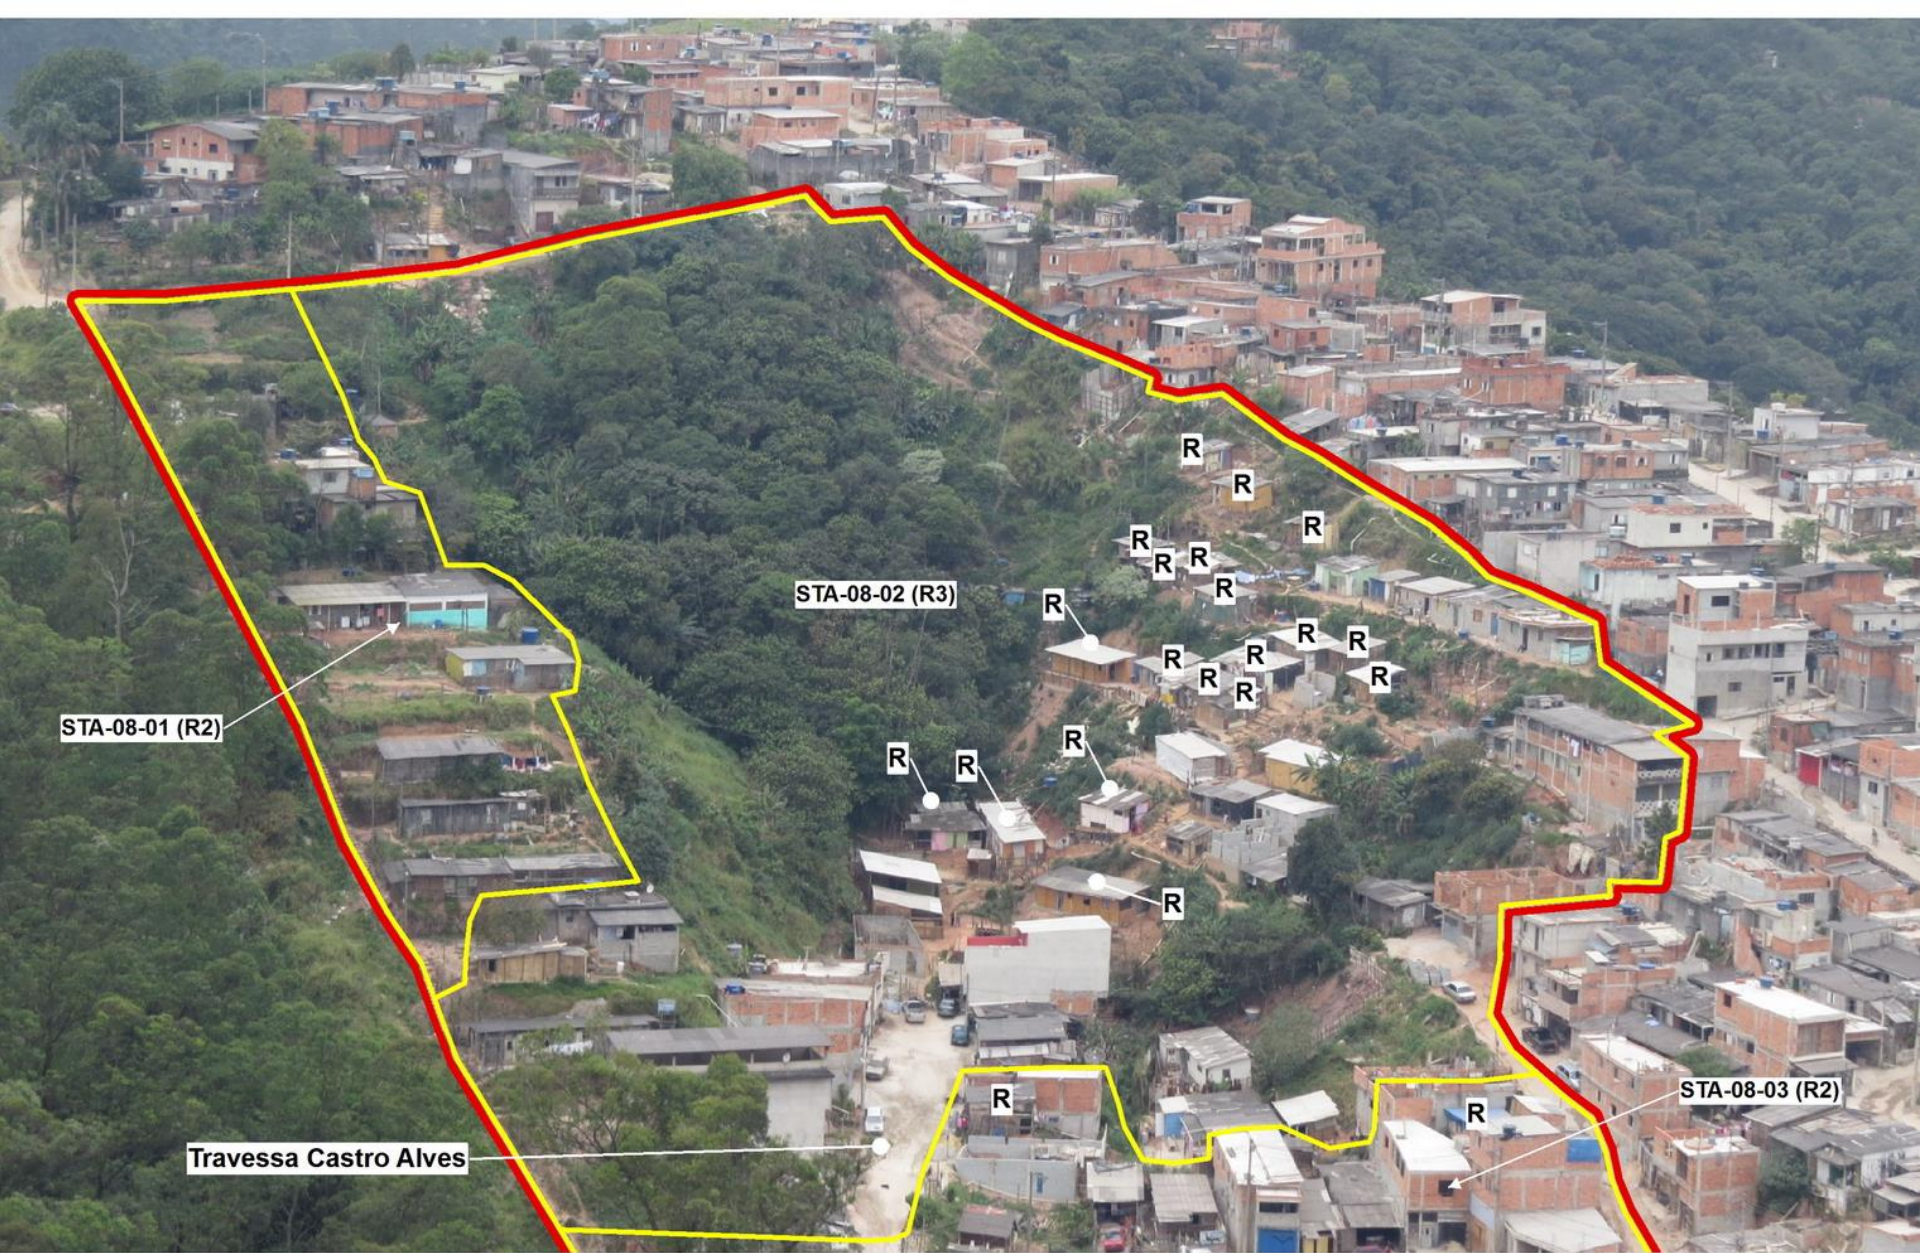
FOTO FH-STA-08.01: Vista dos setores mapeados. As moradias marcadas com R são indicadas para remoção.

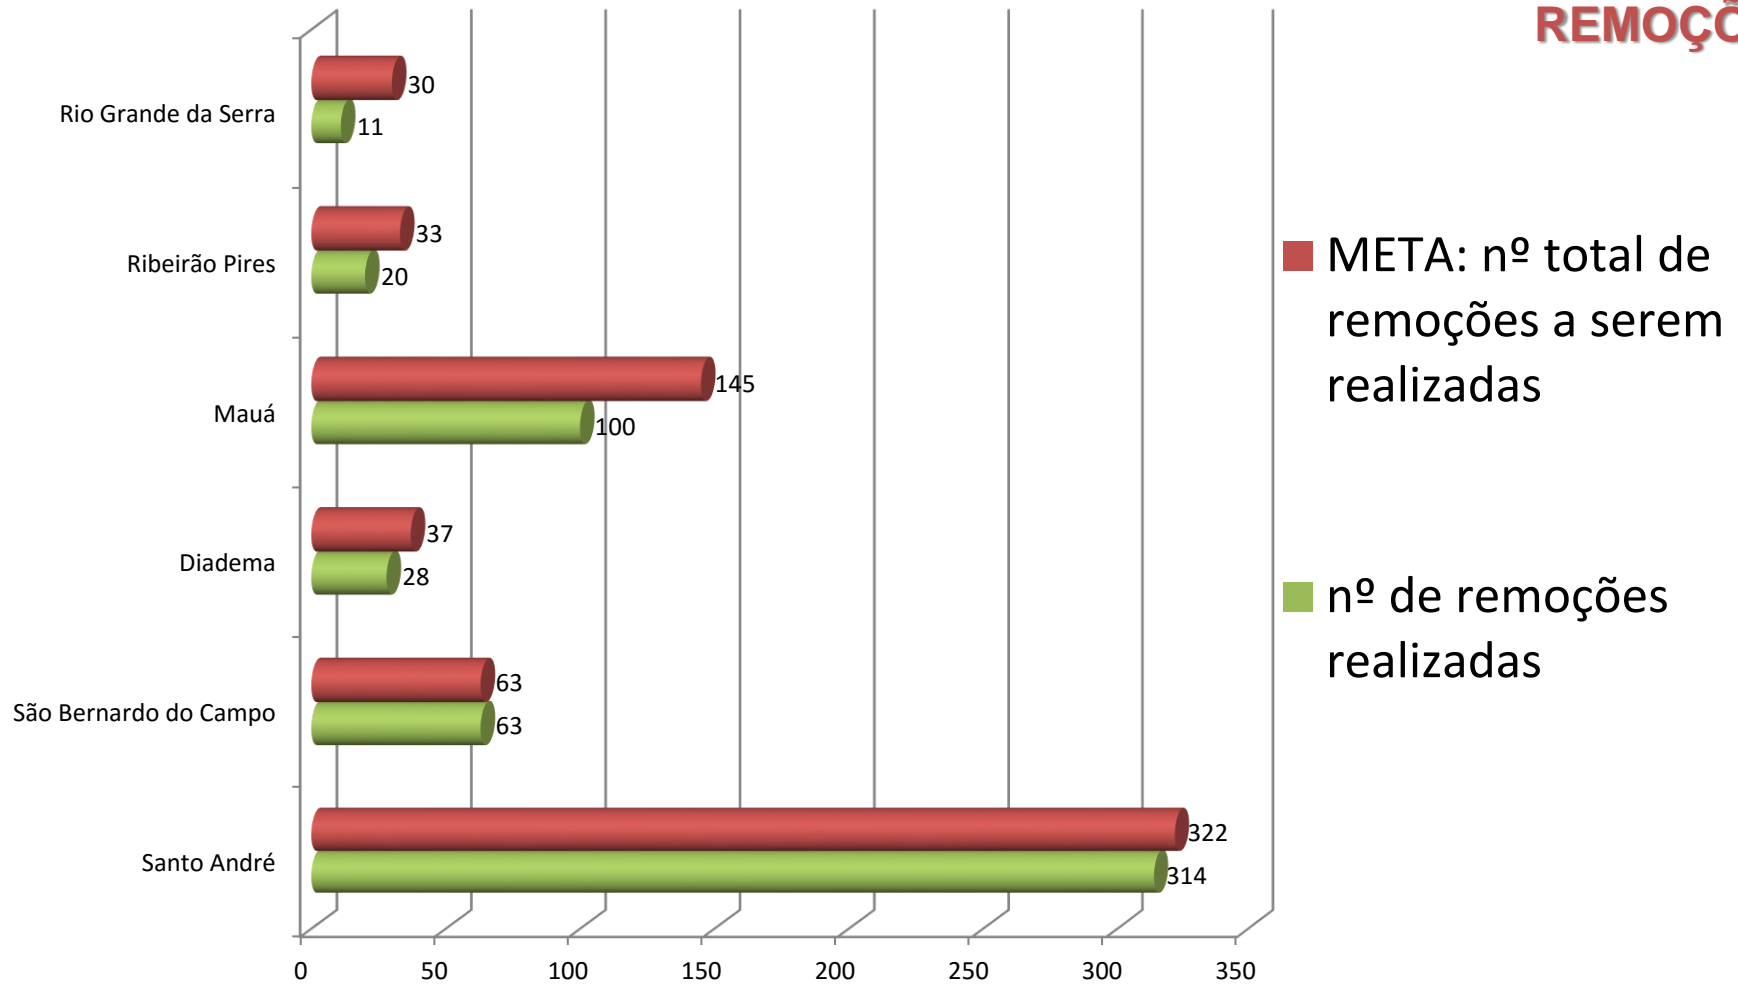
## REMOÇÕES

# RESULTADOS: PROGRESSO DE FEVEREIRO DE 2014 A FEVEREIRO DE 2016

23/03/2015	01/06/2015	15/07/2015	17/09/2015	19/11/2015	29/01/2016 META	META: nº total de remoções a serem realizadas
Município	nº de remoções realizadas	nº de remoções realizadas	nº de remoções realizadas	nº de remoções realizadas	nº de remoções realizadas	nº de remoções realizadas	META: nº total de remoções a serem realizadas
Santo André	247	247	310	310	310	314	322
São Bernardo do Campo	63	63	63	63	63	63	63
Diadema	28	28	28	28	28	28	37
Mauá	92	94	94	100	100	100	145
Ribeirão Pires	20	20	20	20	20	20	33
Rio Grande da Serra	11	11	11	11	11	11	30
<b>TOTAL Grande ABC</b>	<b>461</b>	<b>463</b>	<b>526</b>	<b>532</b>	<b>532</b>	<b>536</b>	<b>630</b>
